**IBAPE-MG**

**ESTUDO SOBRE AS  
MANIFESTAÇÕES  
PATOLÓGICAS DE  
FACHADAS DOS  
EDIFÍCIOS DA  
CIDADE DE  
BELO HORIZONTE/MG**

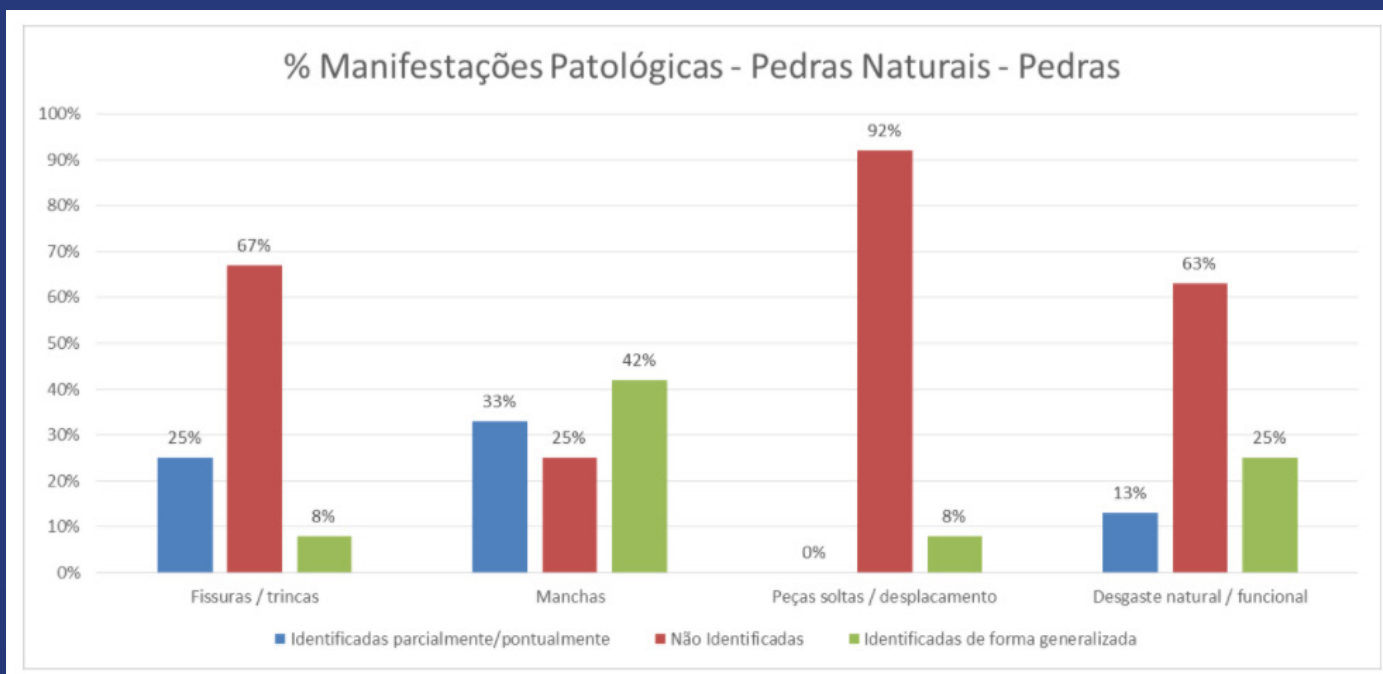
**Figura 5 – Manifestações Patológicas identificadas em fachadas com revestimento em pedras naturais – componente: Pedra.**

Em seis edifícios foram constatadas fissuras pontuais nas pedras naturais, representando assim o percentual de 25%. Acrescenta-se que durante as vistorias duas fachadas apresentaram fissuras generalizadas nas pedras. Segundo AGUIAR (2007), as fissuras em revestimentos de pedras podem resultar de dilatações e contrações devidas às mudanças de temperatura, a sobrecargas, umidade, a movimento do solo, bem como a vibrações produzidas pelo trânsito. Além disso, acrescenta-se que as variações de temperatura podem causar rupturas profundas, quando as dimensões das placas de revestimento são consideráveis ou quando se encontram ligadas rigidamente.

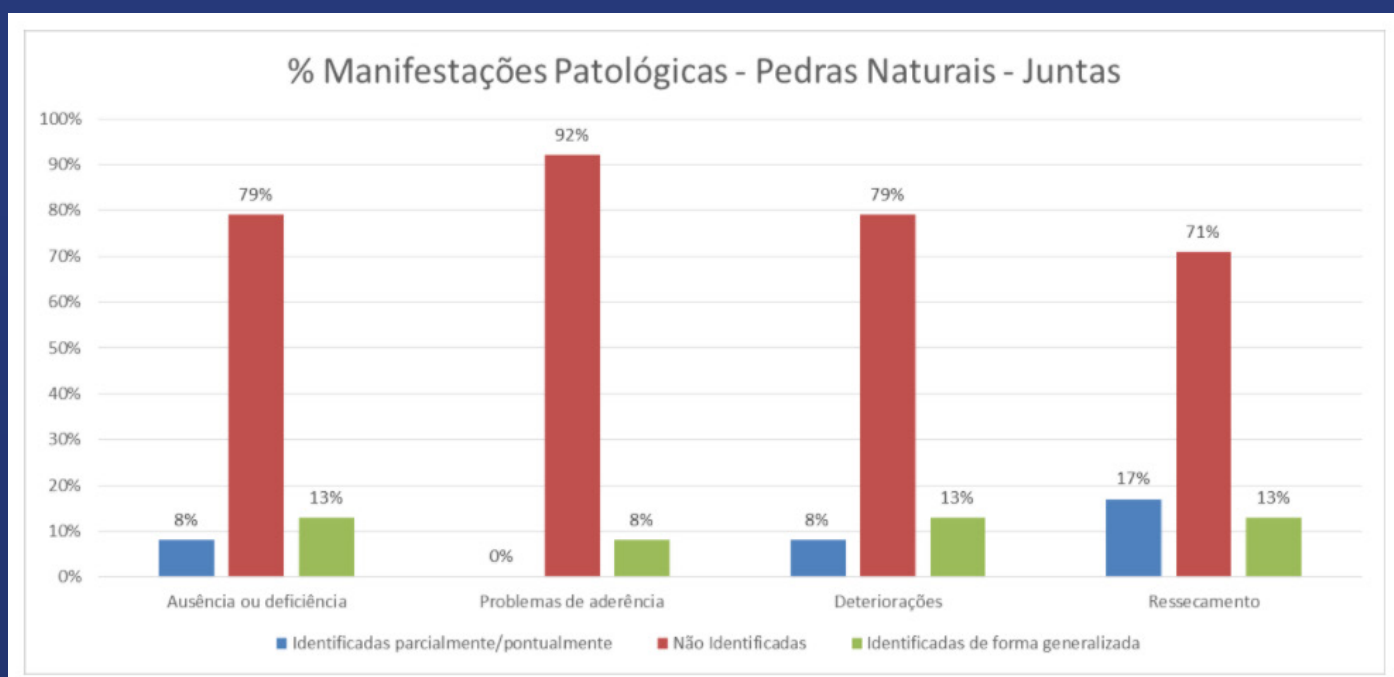
**Figura 7 – Manifestações Patológicas identificadas em fachadas com revestimento em pedras naturais – componente: Juntas.**

Salienta-se que pela peculiaridade desse trabalho não foi possível realizar testes / ensaios que pudessem atestar as reais condições do estado das juntas, principalmente as não aparentes. Durante as vistorias não foram observadas de forma frequente manifestações patológicas relacionadas as juntas. Acrescenta-se que problemas de aderência e a ausência ou deficiência nas juntas praticamente não foram identificadas. As deteriorações e ressecamento das juntas foram pontuais nos edifícios revestido com pedras.

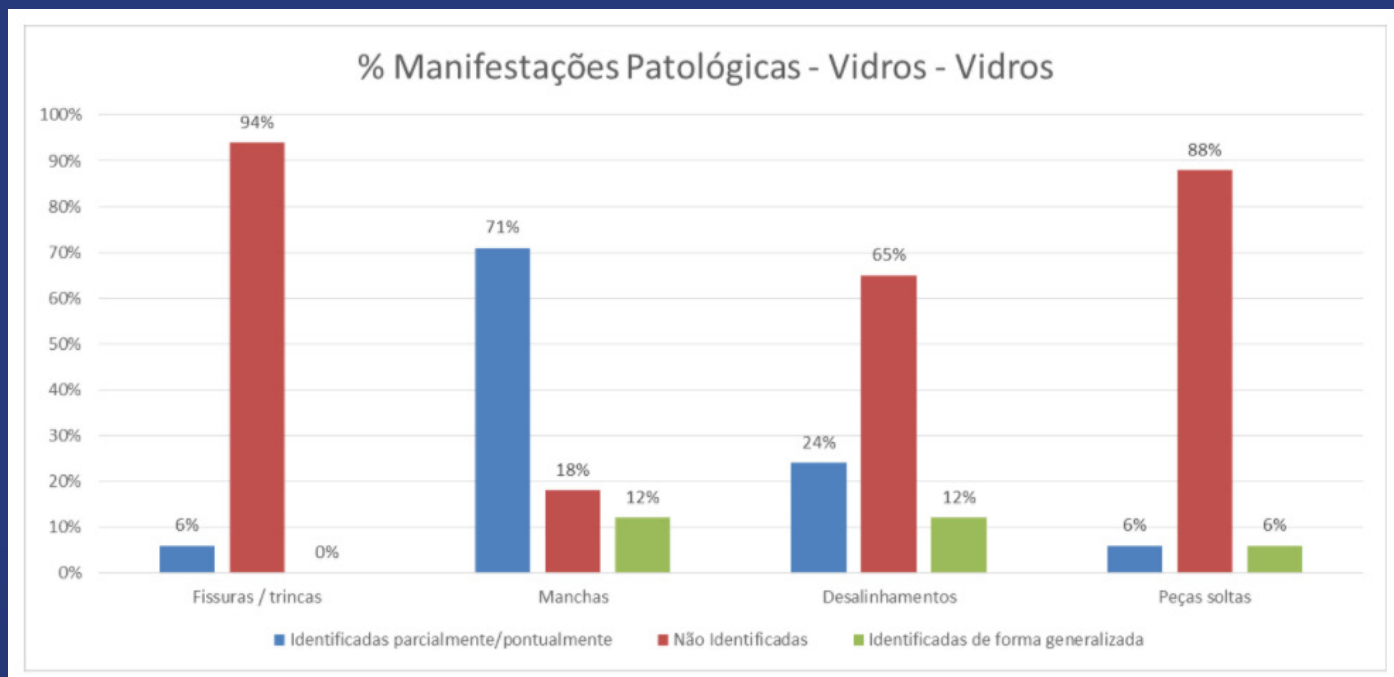
**Figura 8 – Manifestações Patológicas identificadas em fachadas com revestimento em vidros – componente - Vidros**

Durante as vistorias foram constatadas fissuras e trincas nos vidros em apenas um edifício. Além disso, a incidência de peças de vidro soltas foi pouco observada (somente em 6% de forma pontual e outros 6% de forma generalizada). Em 36% dos edifícios foram identificados desalinhamentos dos vidros, sendo 24% desalinhamentos pontuais e 12% generalizados.

As manchas nos vidros foram diagnosticadas em 83% dos edifícios que utilizam sistema de vidro nas fachadas. As manchas pontuais estão presentes em doze edifícios vistoriados (71%). Já em 12% dos edifícios essa manifestação patológica ocorre de forma generalizada. Ressalta-se que as manchas presentes em vidros podem estar relacionadas a questões de chuvas ácidas, fezes de aves, bem como decorrente de utilização de produtos de limpeza inadequados ou ainda a ausência de manutenção periódica adequada. O contato periódico com substâncias ácidas ou alcalinas podem provocar a corrosão superficial do vidro e, conseqüentemente, a ocorrência das manchas. Além disso, a utilização de materiais abrasivos, tais como buchas e palhas de aço, durante o processo de limpeza podem danificar a superfície do vidro.

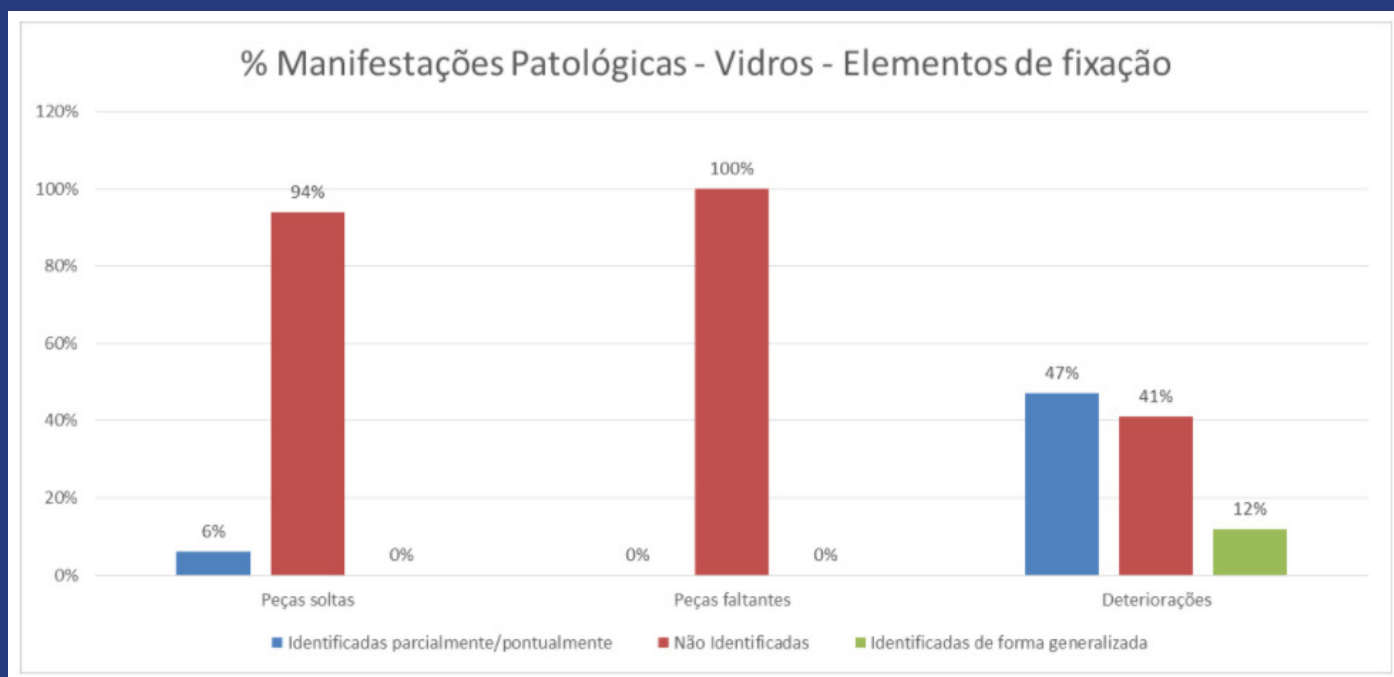
**Figura 9 – Manifestações Patológicas identificadas em fachadas com revestimento em vidros – componente – Elementos de fixação.**

Os elementos de fixação dos vidros que compõem as fachadas geralmente são metálicos, comumente em alumínio. Durante os trabalhos não foram observadas peças faltantes nesses elementos da amostra. Além disso, apenas em um edifício constatou-se peças soltas de forma pontual.

As deteriorações nos elementos de fixação ocorreram em 59% dos edifícios. Sendo 47% de manifestações pontuais e 12% de forma generalizada. As deteriorações estão relacionadas as intempéries e com o decorrer da vida útil. Acrescenta-se que o processo de anodização dos elementos metálicos é regulamentado por diversas Normas Técnicas.

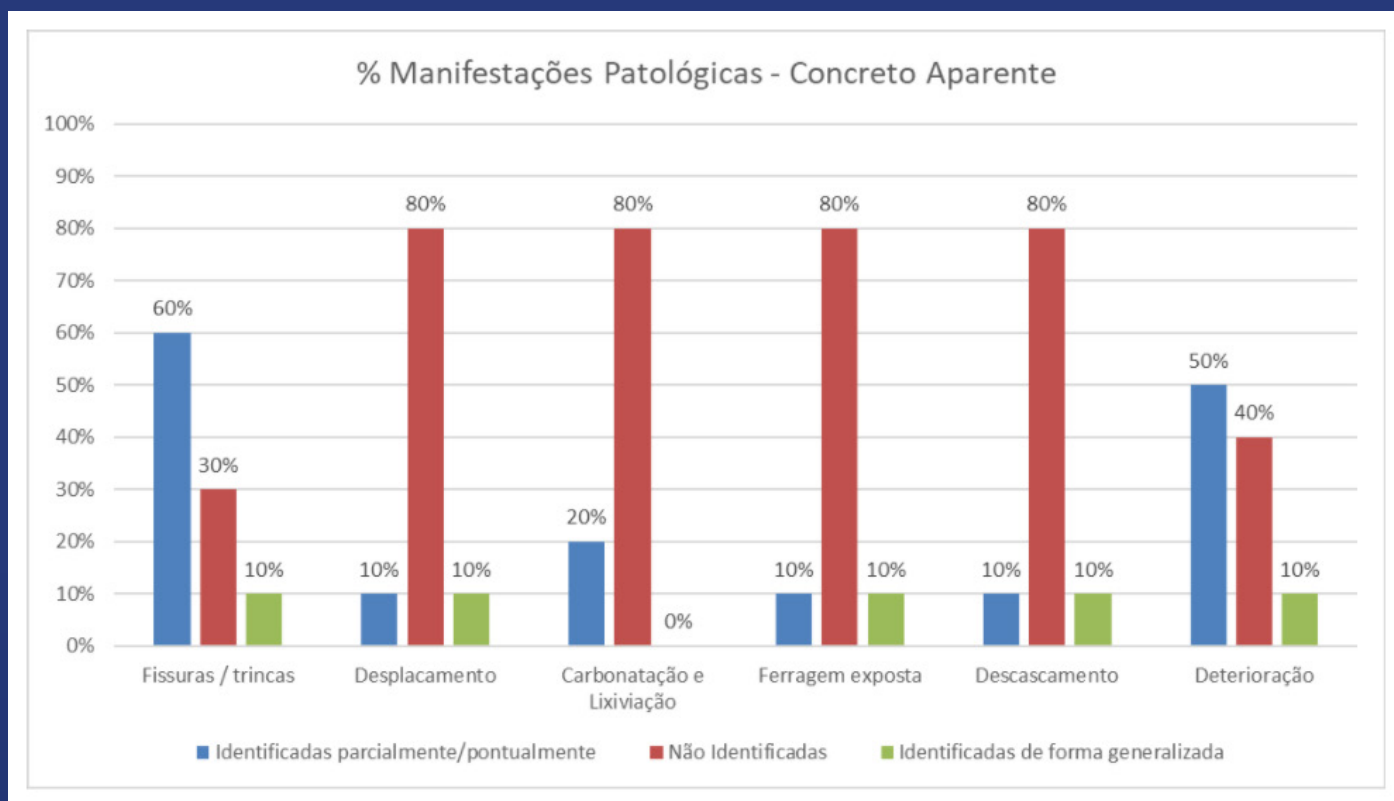
**Figura 10** – Manifestações Patológicas identificadas em fachadas em concreto aparente.

As fissuras e trincas nas peças de concreto armado aparente foram encontradas em cerca de 70% dos edifícios com esse sistema. Observa-se que em 60% ocorreram fissuras e trincas pontuais e em 10% essa manifestação patológica se apresentaram de forma generalizada. As fissurações em estruturas de concreto armado podem ter origens diversas tanto no período em que o concreto está em estado fresco, quanto em estado endurecido. As fachadas por natureza intrínseca estão constantemente em contato com as intempéries, sendo submetidas a variações de temperatura, ciclos de molhagem e secagem, bem como ao ataque de substâncias químicas presentes na atmosfera. Sendo assim, as fissuras são manifestações patológicas frequentes em estruturas de concreto armado aparente.

A manifestação patológica na forma de deslocamento do concreto pode ser ocasionada por diversos fatores. Entre os principais estão as reações de natureza expansivas da pasta de cimento presente no concreto, quanto relacionados a corrosão das armaduras devido a despassivação, seja por carbonatação ou por ataque de cloretos.

Os descascamentos e as deteriorações superficiais do concreto aparente estão relacionados ao desgaste natural e a falta de manutenção dos edifícios. Destaca-se que as deteriorações pontuais estão no patamar de 50% dos imóveis com concreto aparente na fachada frontal.

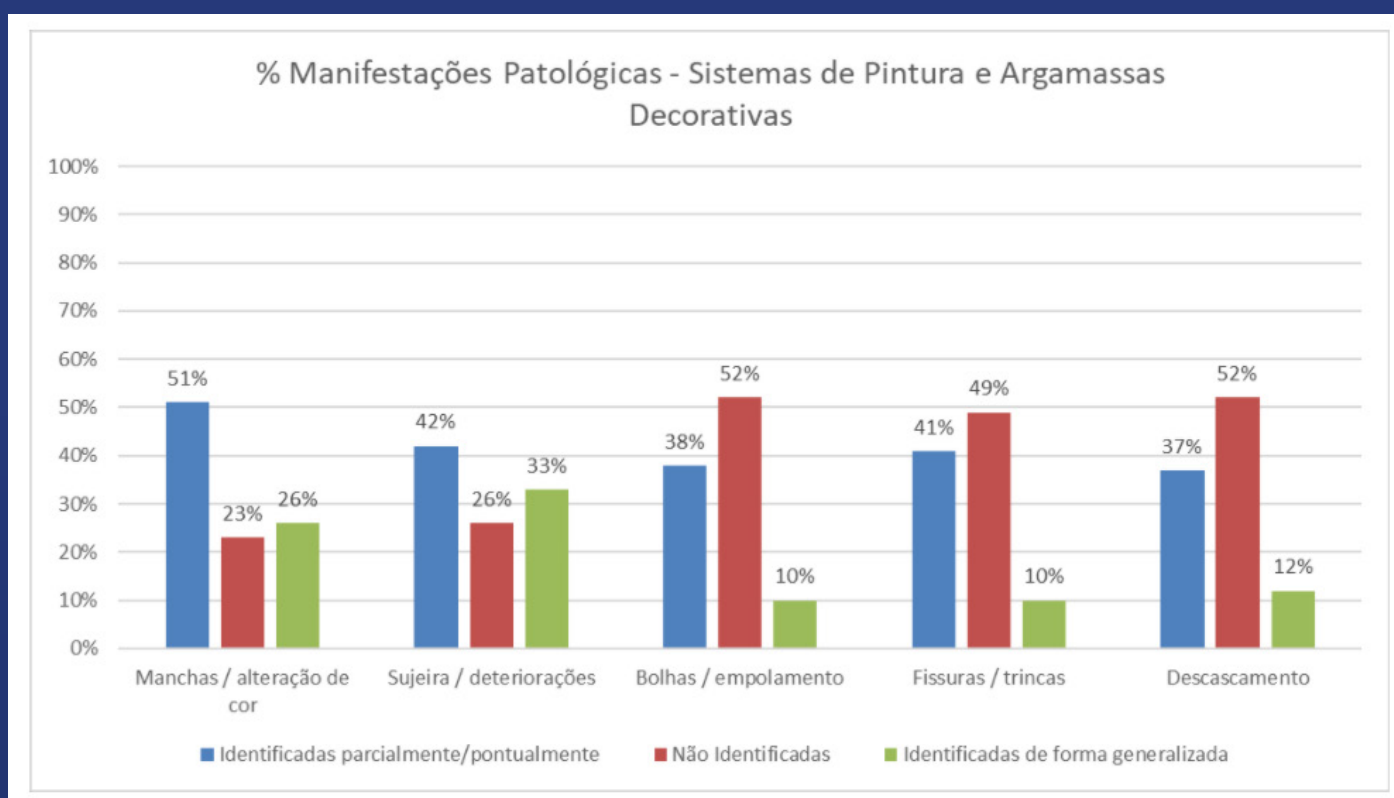
**Figura 11** – Manifestações Patológicas identificadas em fachadas com sistemas de pinturas e argamassas decorativas.

Sujeira e deteriorações foram encontradas em 75% das edificações vistoriadas, 42% ocorreram de forma pontual e 33% de forma generalizada. Em 77% das edificações foram observadas manchas ou alteração de cor nas fachadas frontais, onde 51% era de forma pontual e 26% de forma generalizada. No estudo também foi possível observar pontualmente e de forma generalizada, outras manifestações patológicas, como fissuras e trincas (41% - pontual / 10% - generalizada), bolhas e empolamento (38% - pontual / 10% generalizada) e descascamento de pintura (37% - pontual / 10% - generalizada).

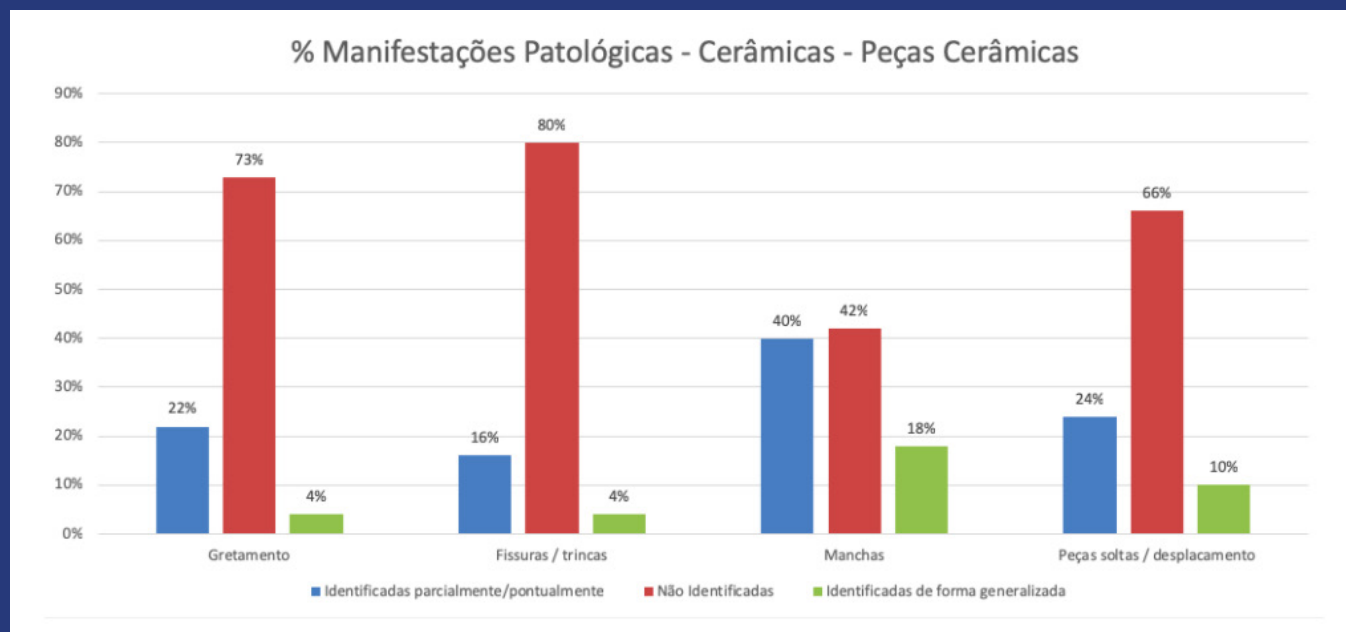
**FIGURA 12** – Manifestações Patológicas identificadas em fachadas revestidas com cerâmica – componente: cerâmica.

Manchas em peças cerâmicas foram identificadas em 58% das edificações vistoriadas, sendo que 18% foi de forma generalizada e 40% de forma pontual, em fachadas frontais. A segunda manifestação patológica mais expressiva foi de peças soltas/deslocamento em 34% das edificações, onde 10% estava de forma generalizada e 24% de forma pontual. Fissuras/trincas e gretamentos também foram observados com 22% e 16%, respectivamente, de formas pontuais e 4% em ambos de forma generalizada.

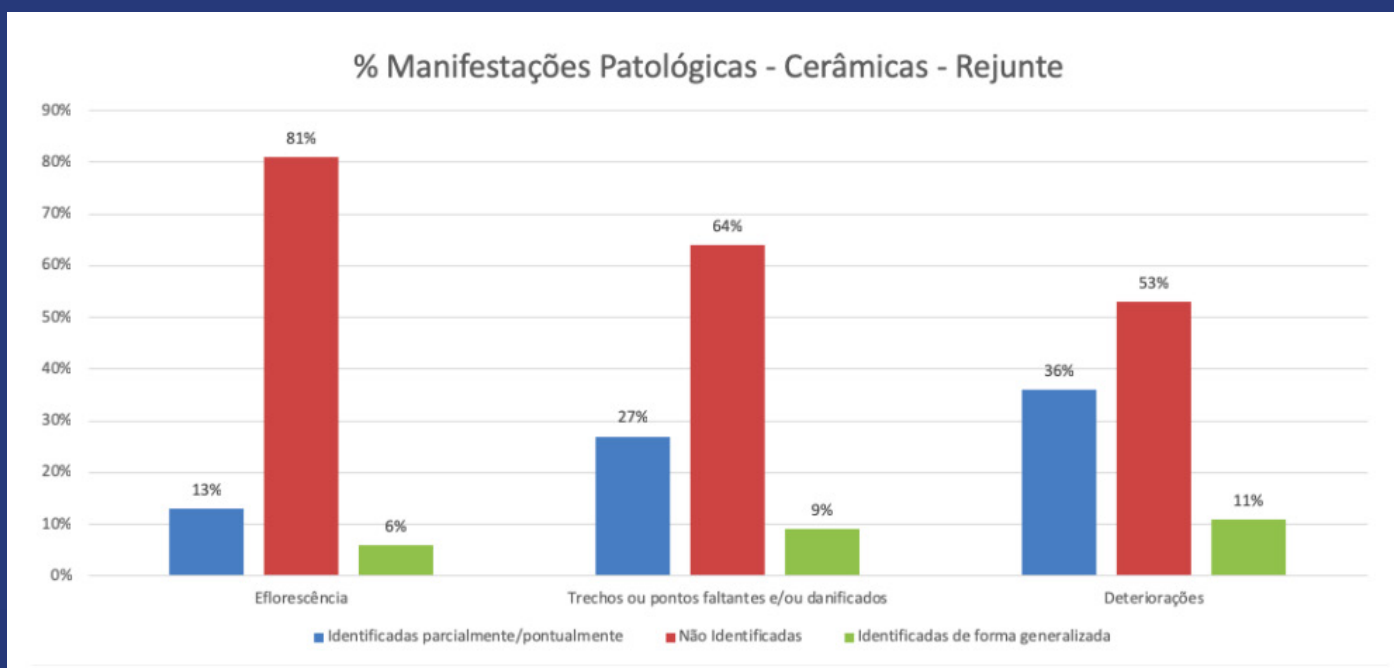
**FIGURA 13** – Manifestações Patológicas identificadas em fachadas revestidas com cerâmica – componente: rejunte.

Deteriorações foram encontradas em 47% dos rejuntamentos dos revestimentos das edificações vistoriadas, sendo que 11% foi de forma generalizada e 36% de forma pontual, nas fachadas frontais. A segunda manifestação patológica mais expressiva foi de trechos ou pontos faltantes e/ou danificados em 36% das edificações, onde 9% estava de forma generalizada e 27% de forma pontual. Efflorescência também foi observado com 19%, sendo 13% de formas pontual e 6% de forma generalizada.

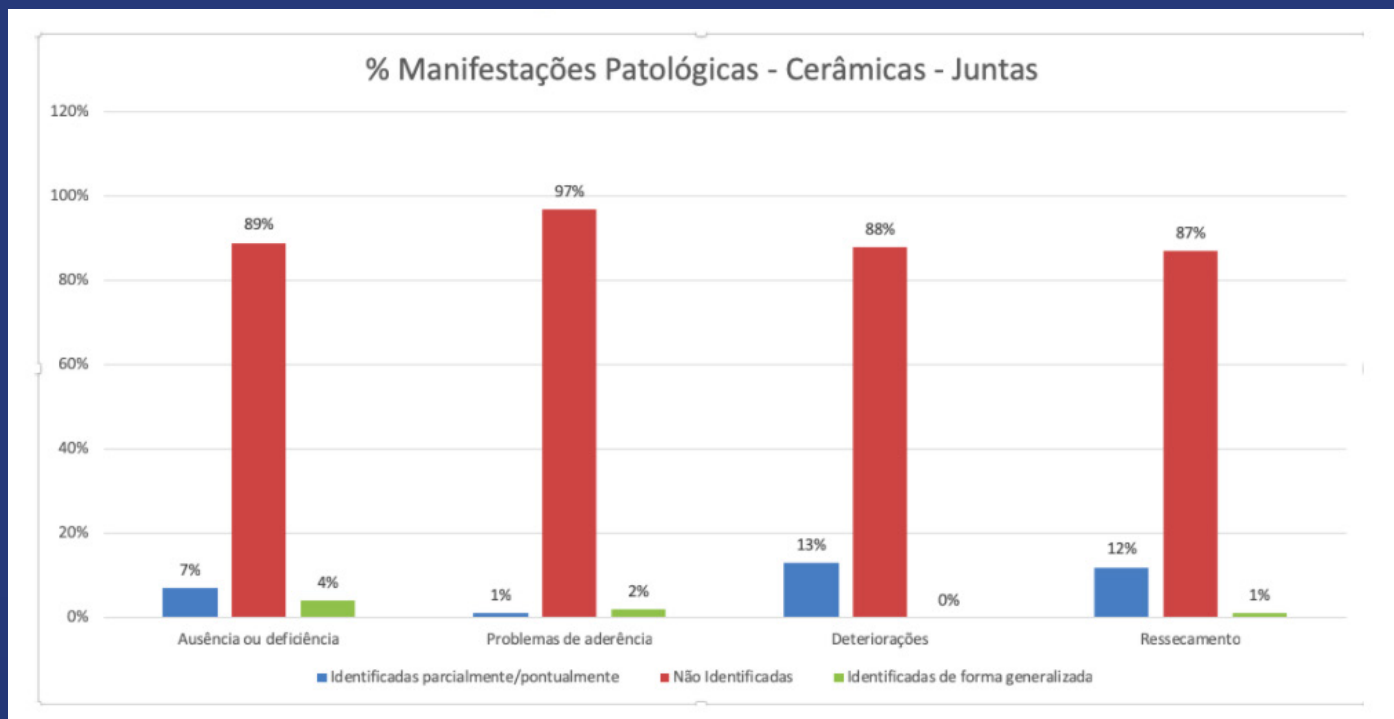
**FIGURA 14** – Manifestações Patológicas identificadas em fachadas revestidas com cerâmica – componente: juntas.

Deteriorações foram encontradas em 13% das edificações vistoriadas, de forma pontual, e ressecamento foram encontrados em 12% de forma pontual e 1% de forma generalizada, nas fachadas frontais. A segunda manifestação patológica mais identificada foi a ausência ou deficiência de juntas, identifica de forma pontual em 7% das edificações e 4% de forma generalizada. Deficiência de aderência também foi observado com 3%, sendo 1% de forma pontual e 2% de forma generalizada.

A ausência de juntas de movimentação e de dessolidarização causam manifestações patológicas como deslocamento, fissuras e trincas em fachadas. Acrescenta-se que a ausência de manutenção das juntas, propicia uma porta de entrada de percolação de água para o interior das edificações.

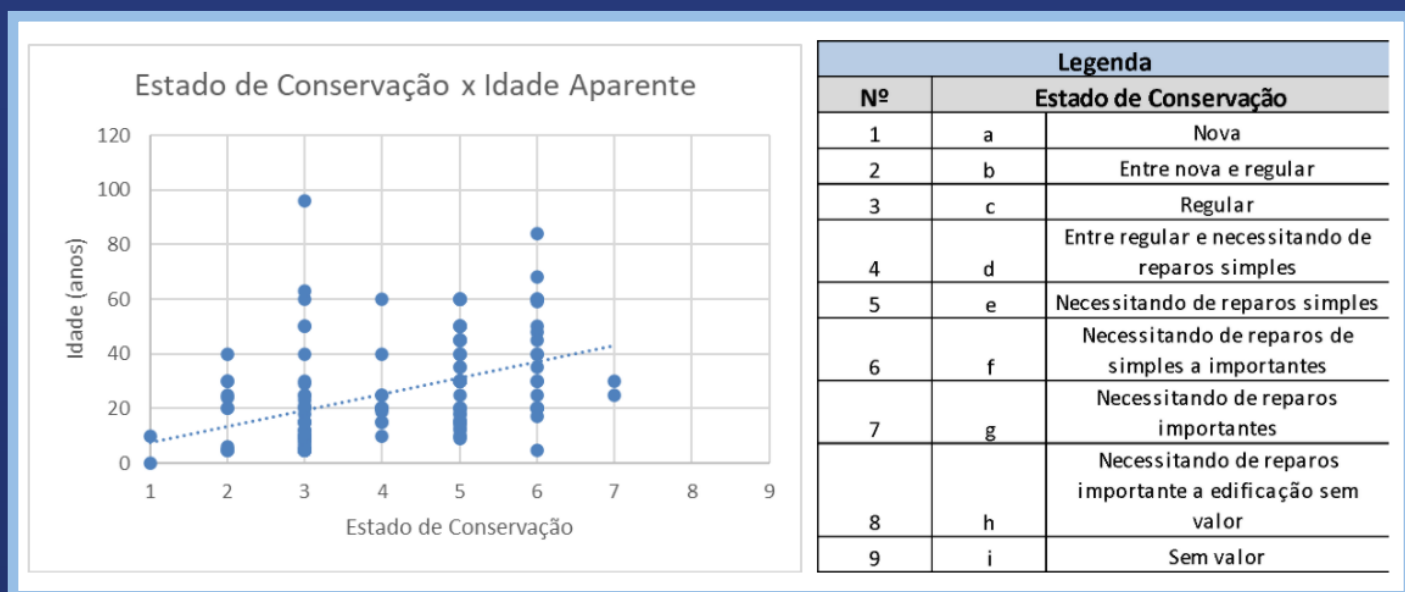
**FIGURA 15** – Gráfico Estado de Conservação x Idade Aparente.

É possível inferir pela análise deste gráfico que, quanto maior a idade aparente das edificações vistoriadas pior foi o estado de conservação identificado. Esta constatação converge com as análises que foram realizadas neste estudo, indicando a ausência de manutenção adequada como um dos fatores principais para a ocorrência das manifestações patológicas nas edificações.
